INSPEKTIONSBERICHT

gem. ÖNORM M6230:2015-06

Teichwasseruntersuchung Lagune Weigelsdorf BNW2-WA-04329/003 Probenahmedatum: 06.05.2019	
Auftraggeber	Haiderer GmbH
Anschrift des Auftraggebers	Weintraubengasse 28/1/20 A 1020 WIEN
Auftrag vom / Zahl	07. Mai 2013
Auftragsnummer	N1902655
Berichtsnummer	N1902655/011
Geschäftszahl	12547
Ausstellungsdatum	14.06.2019
Sachbearbeiter	Mag. Ulrich Purtscher
Anzahl der Textseiten	3 Seiten
Anzahl der Beilagen	6 Seiten

SEEWASSERUNTERSUCHUNG N1902655/011

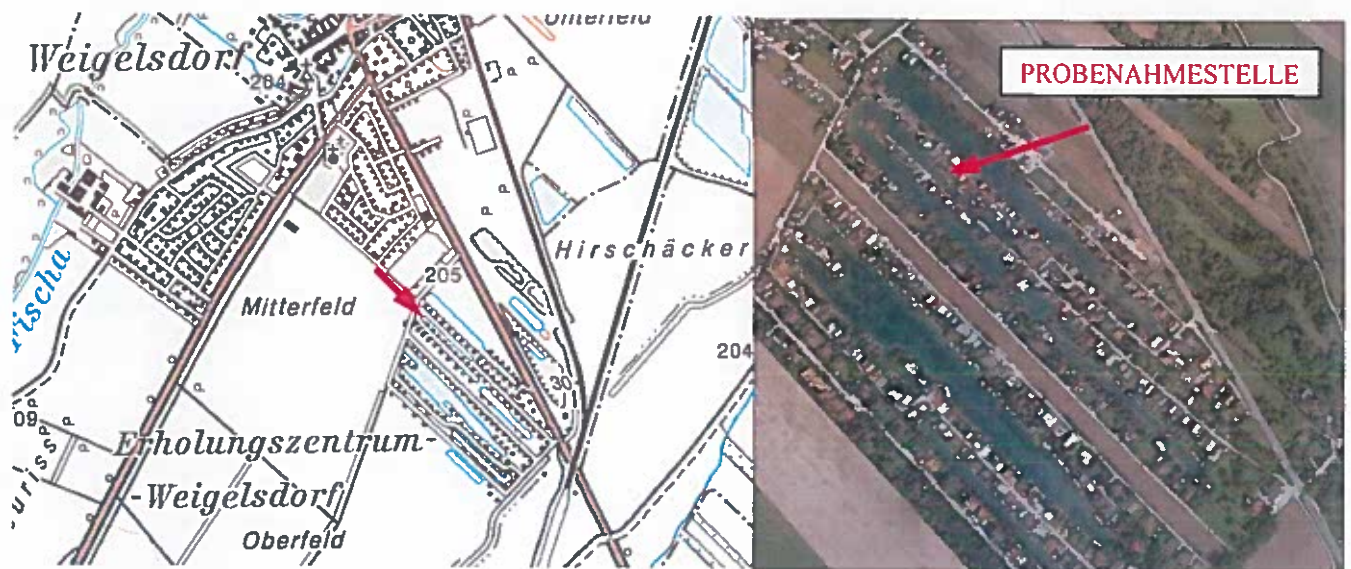
Probenehmer/Inspektor: Frau Julia Weber, BSc
 Datum der Inspektion: 06.05.2019
 Uhrzeit der Probenahme: 12:25 Uhr
 Stelle der Probenahme: von Stiege aus, Parzelle 62
 Witterungsverhältnisse: trocken, bedeckt, leicht windig, 7,5 °C
 Zugang: Anruf Herr Smetana

Uferlinie: verbaut
 Ufervegetation: teilweise verwachsen

Flachwasserzonen: ja
 Tiefwasserbereiche: nein
 Makrophytenaufwuchs: ja, mittel
