## INSPEKTIONSBERICHT

<b>Teichwasseruntersuchung Grüner See Weigelsdorf</b> <b>BNW2-WA-04329/003</b> Probenahmedatum: 06.05.2019	
Auftraggeber	Haiderer GmbH
Anschrift des Auftraggebers	Weintraubengasse 28/1/20 A 1020 WIEN
Auftrag vom / Zahl	07. Mai 2013
Auftragsnummer	N1902660
Berichtsnummer	N1902660/011
Geschäftszahl	12545
Ausstellungsdatum	14.06.2019
Sachbearbeiter	Mag. Ulrich Purtscher
Anzahl der Textseiten	3 Seiten
Anzahl der Beilagen	5 Seiten

## SEEWASSERUNTERSUCHUNG N1902660/011

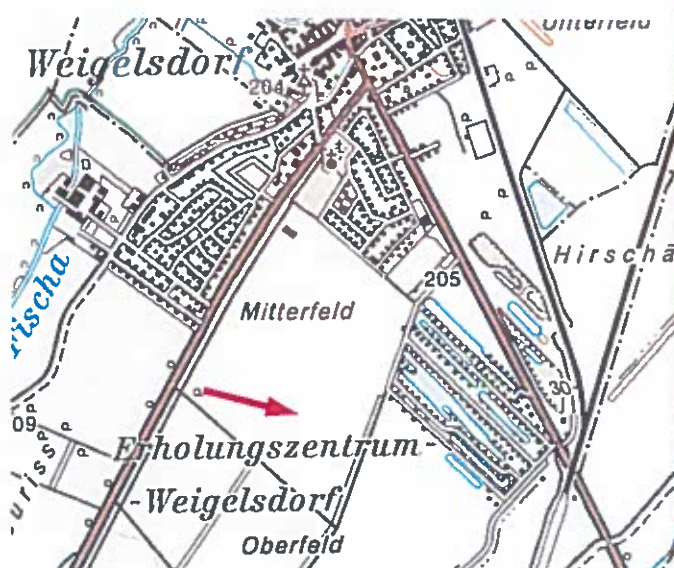
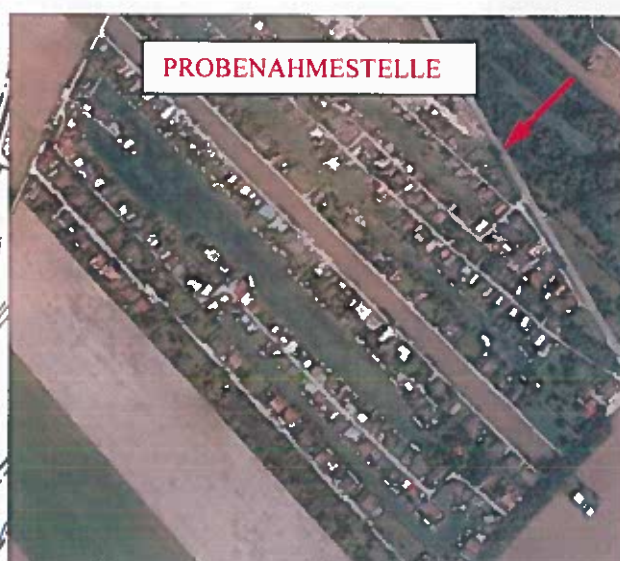
Uferlinie: verbaut  
 Ufervegetation: teilweise verwachsen

Flachwasserzonen: ja  
 Tiefwasserbereiche: ja  
 Makrophytenaufwuchs: ja, mittel

<b>Gewässer:</b>	<b>Teichwasseruntersuchung Grüner See Weigelsdorf</b>
<b>Entnahmedatum:</b>	<b>06.05.2019</b>
<b>Ufersteine:</b>	<b>veralgt</b>
<b>Fischbestand:</b>	<b>ja</b>
<b>Fischbesatz:</b>	<b>nicht erhoben</b>
