## INSPEKTIONSBERICHT

<b>Teichwasseruntersuchung Haizsee EHZ Weigelsdorf</b>	
Probenahmedatum: 06.05.2019	
Auftraggeber	Interessengemeinschaft der Pächter und Eigentümer im EHZ Weigelsdorf, Obmann Ernst Smetana
Anschrift des Auftraggebers	EHZ 62 A 2483 WEIGELSDORF
Auftrag vom / Zahl	07. Mai 2013
Auftragsnummer	N1902657
Berichtsnummer	N1902657/011
Geschäftszahl	12544
Ausstellungsdatum	14.06.2019
Sachbearbeiter	Mag. Ulrich Purtscher
Anzahl der Textseiten	3 Seiten
Anzahl der Beilagen	5 Seiten

## SEEWASSERUNTERSUCHUNG N1902657/011

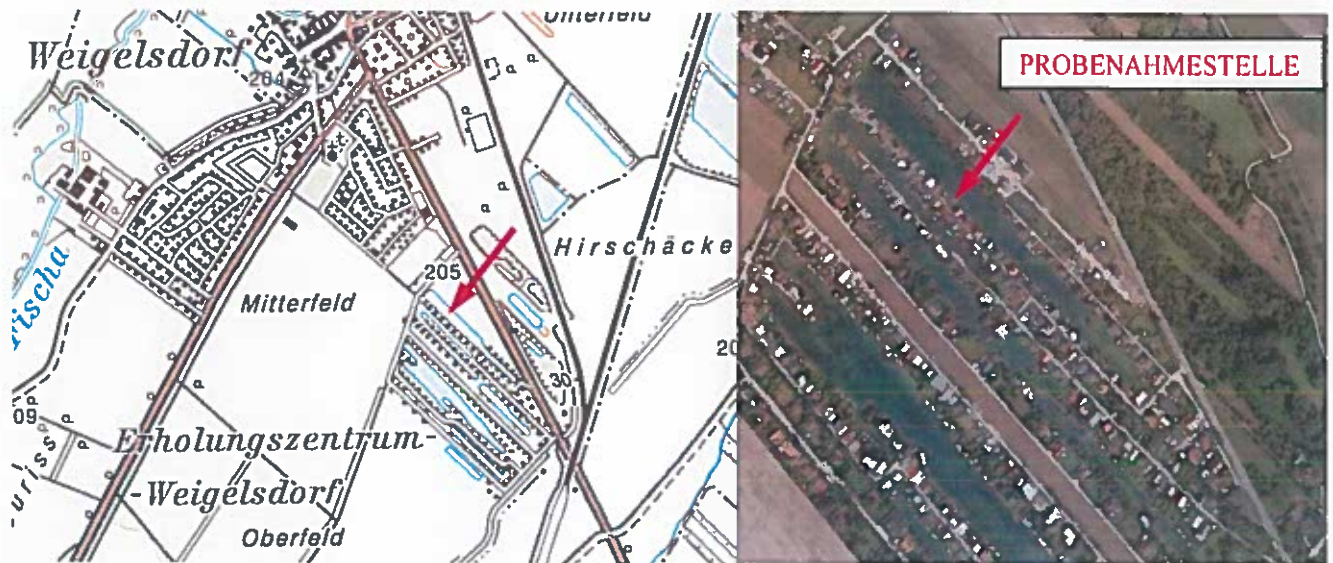
Probenehmer/Inspektor: Frau Julia Weber, BSc  
 Datum der Inspektion: 06.05.2019  
 Uhrzeit der Probenahme: 12:35 Uhr  
 Stelle der Probenahme: von Stiege aus, Parzelle 36  
 Witterungsverhältnisse: trocken, bedeckt, leicht windig, 7,5 °C  
 Zugang: Anruf Herr Smetana
