## INSPEKTIONSBERICHT

gem. ÖNORM M6230:2015-06

<b>Teichwasseruntersuchung L-See Weigelsdorf</b> <b>BNW2-WA-04329/003</b> Probenahmedatum: 06.05.2019	
Auftraggeber	Haiderer GmbH
Anschrift des Auftraggebers	Weintraubengasse 28/1/20 A 1020 WIEN
Auftrag vom / Zahl	07. Mai 2013
Auftragsnummer	N1902658
Berichtsnummer	N1902658/011
Geschäftszahl	12546
Ausstellungsdatum	14.06.2019
Sachbearbeiter	Mag. Ulrich Purtscher
Anzahl der Textseiten	3 Seiten
Anzahl der Beilagen	5 Seiten

## SEEWASSERUNTERSUCHUNG N1902658/011

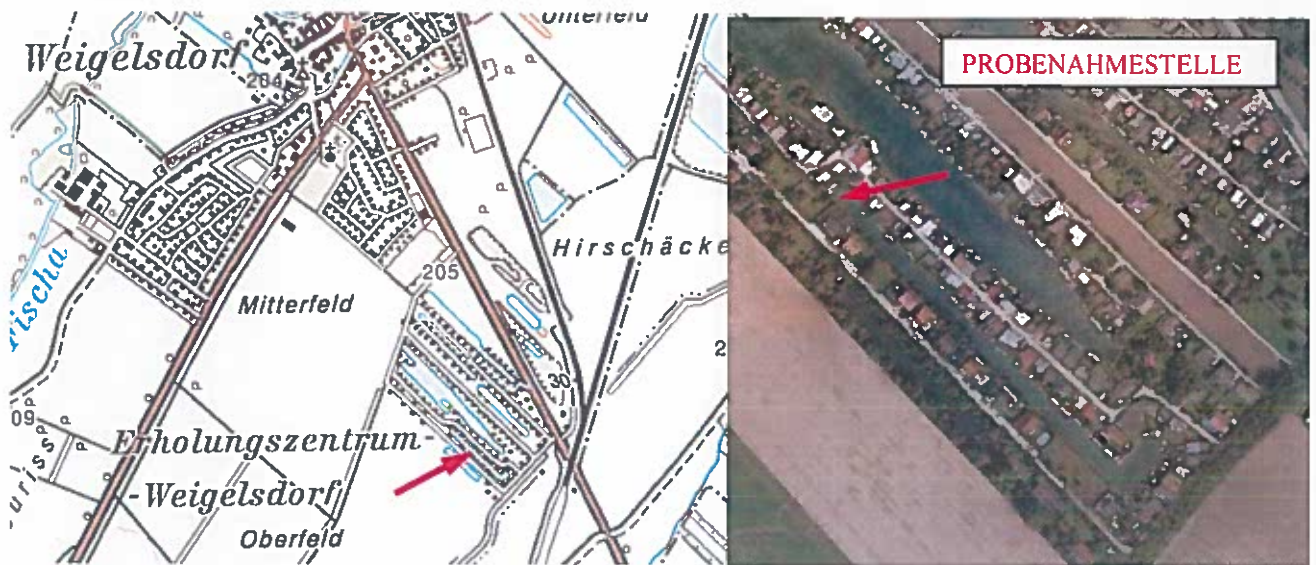
Probenehmer/Inspektor: Frau Julia Weber, BSc  
 Datum der Inspektion: 06.05.2019  
 Uhrzeit der Probenahme: 12:50 Uhr  
 Stelle der Probenahme: von Stiege aus  
 Witterungsverhältnisse: trocken, bedeckt, windig, 7,5 °C  
 Zugang: Anruf Herr Smetana

Uferlinie: verbaut  
 Ufervegetation: teilweise verwachsen

Flachwasserzonen: ja  
 Tiefwasserbereiche: nein  
 Makrophytenaufwuchs: nein
